# PRŮZKUM A POSOUZENÍ EXISTUJÍCÍHO VÝROBNÍHO OBJEKTU PRO REKONSTRUKCI

THE SURVEY AND ASSESSMENT OF EXISTING PRDUCTION FACILITY FOR RENOVATION

DIPLOMOVÁ PRÁCE  
MASTER'S THESIS

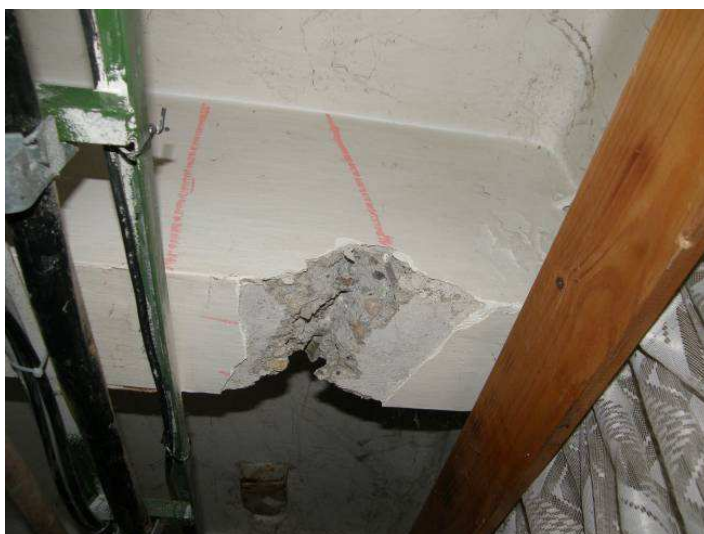
**OBR.6.39** Obnažení výztuže v místě průřezu M-6.

V místě průřezu M-6 byla odsekána krycí vrstva betonu a přesně určena poloha, druh a krytí výztuže.

Průřez byl zvolen u spodního líce při okraji trámu v prostorách skladu přístupného z chodby ve východní části objektu (OBR.5.6). V průřezu byly elektromagnetickou metodou a následným odsekáním krycí vrstvy betonu zjištěny dva pruty hladké výztuže průměru 14 mm, třmínky z hladké výztuže průměru 6 mm byly rozmístěny cca po 200 mm. Zjištěná výztuž je zakreslena v OBR.6.38. Pohled na obnažený trám OBR.6.39.

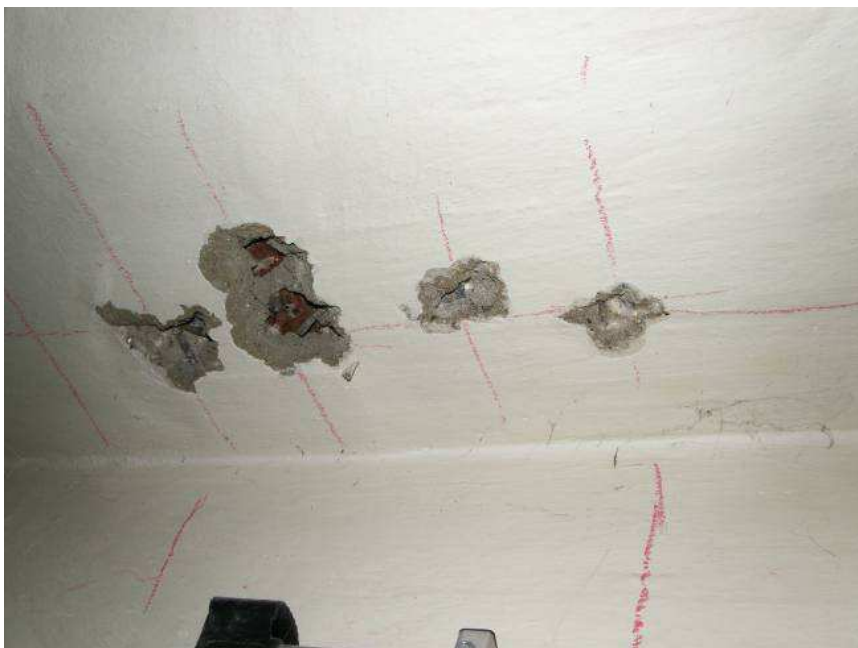
**OBR.6.42**

*Obnažení výztuže  
v místě průřezu  
M-8*

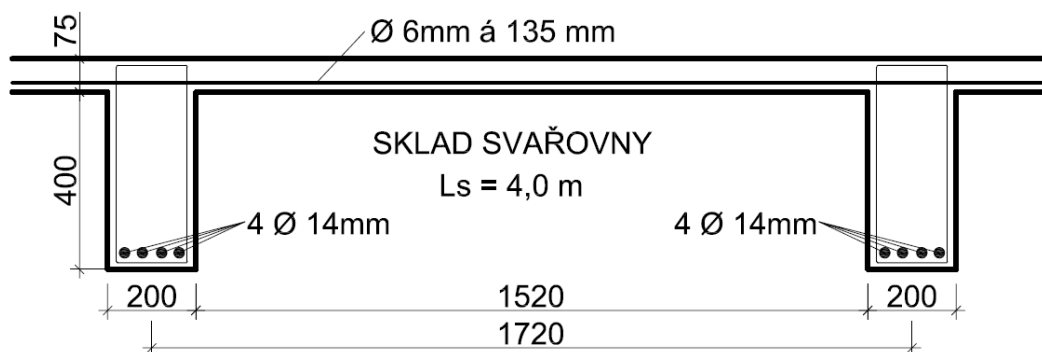
**OBR.7.1** Geometrie stropní konstrukce nad skladem přístupným ze svařovny v budově F

Zjištěná geometrie stropní konstrukce a jednotlivých prvků je na OBR.7.1 a OBR.7.2

$$L_{s1} = 4000 \text{ mm} \quad L_{eff1} = 1,05 \times 4000 = 4200 \text{ mm}$$

$$L_{s2} = 6700 \text{ mm} \quad L_{eff2} = 1,05 \times 6700 = 7035 \text{ mm}$$
